# 建设项目竣工环境保护 验收报告

福林（2025）环检（验）字第【2504199】号

建设单位：\_\_\_\_\_永丰县古县镇中心卫生院改造提升工程项目\_\_\_\_\_

编制单位：\_\_\_\_\_江西省福林环保科技有限公司\_\_\_\_\_

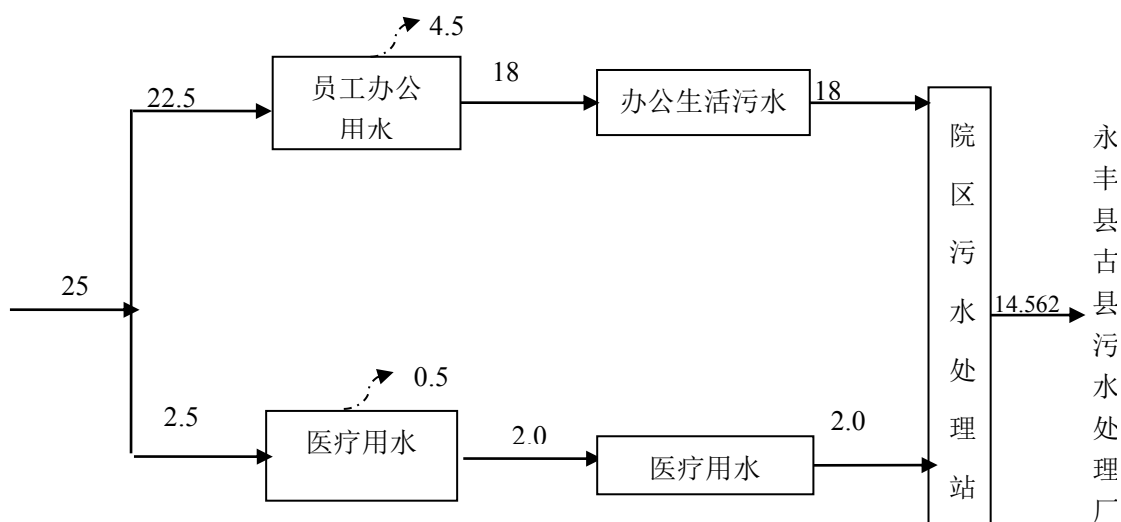
图 4.4-1 项目水平衡图 (单位  $\text{m}^3/\text{d}$ )

项目劳动定员为 53 人，拥有床位 99 张，病人家属陪护按 1:1 计算（总人数 150 人）。根据《江西省城市生活用水定额》（DB36/T41-2017），在卫生院仅用餐，不住宿的员工生活用水量按  $150\text{L}/\text{人} \cdot \text{d}$ ，则本项目员工办公用水量为  $22.5\text{m}^3/\text{d}$ （ $8212.5\text{m}^3/\text{a}$ ）。则生活污水产生量为  $18\text{m}^3/\text{d}$ （ $6570\text{m}^3/\text{a}$ ）。门诊用水根据《江西省城市生活用水定额》（DB36/T41-2017），门诊用水定额为  $100\text{L}/\text{人} \cdot \text{次}$ ，本项目门诊人次约 25 人次/日，则门诊用水量约  $2.5\text{m}^3/\text{d}$ （ $912.5\text{m}^3/\text{a}$ ），则医疗污水产生量为  $2\text{m}^3/\text{d}$ （ $730\text{m}^3/\text{a}$ ）。

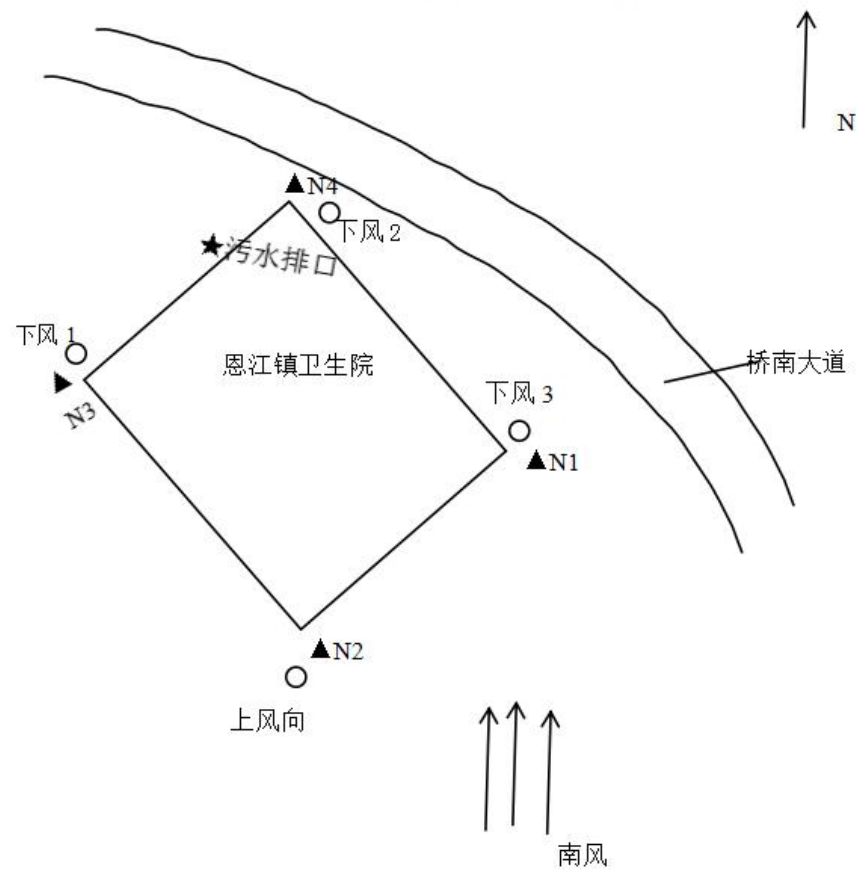
附图3 监测点位布置图

采样点位示意图：（“★”废水监测点、“○”无组织废气监测点、“▲”噪声监测点。）

本项目验收监测期间废气监测点位、项目和频次见表 8-3-1。监测点位图见附图 3

本项目验收监测期间废水监测点位、项目和频次见表 8-4-1。监测点位图见附图 3

本次监测在厂界东南西北 4 面外 1 米处分别设噪声监测点。噪声监测内容及频次见表 8.5-1。监测点位图见附图 3

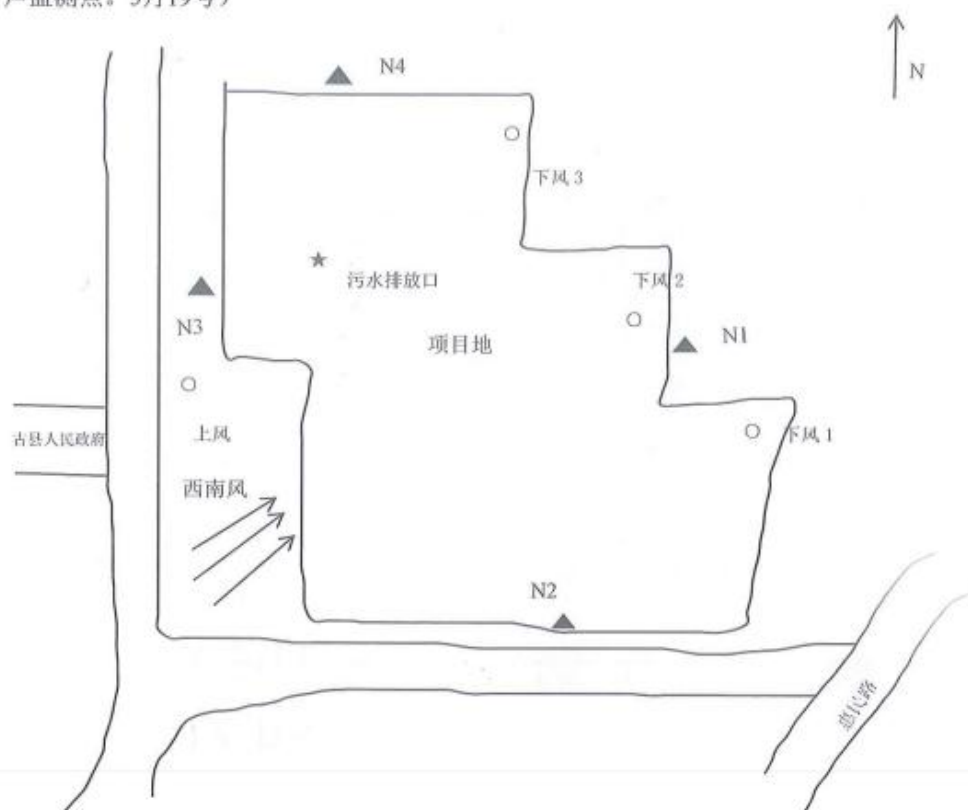
附件：采样点位示意图：（“★”废水监测点、“○”无组织废气监测点、“▲”噪声监测点。5月19号）

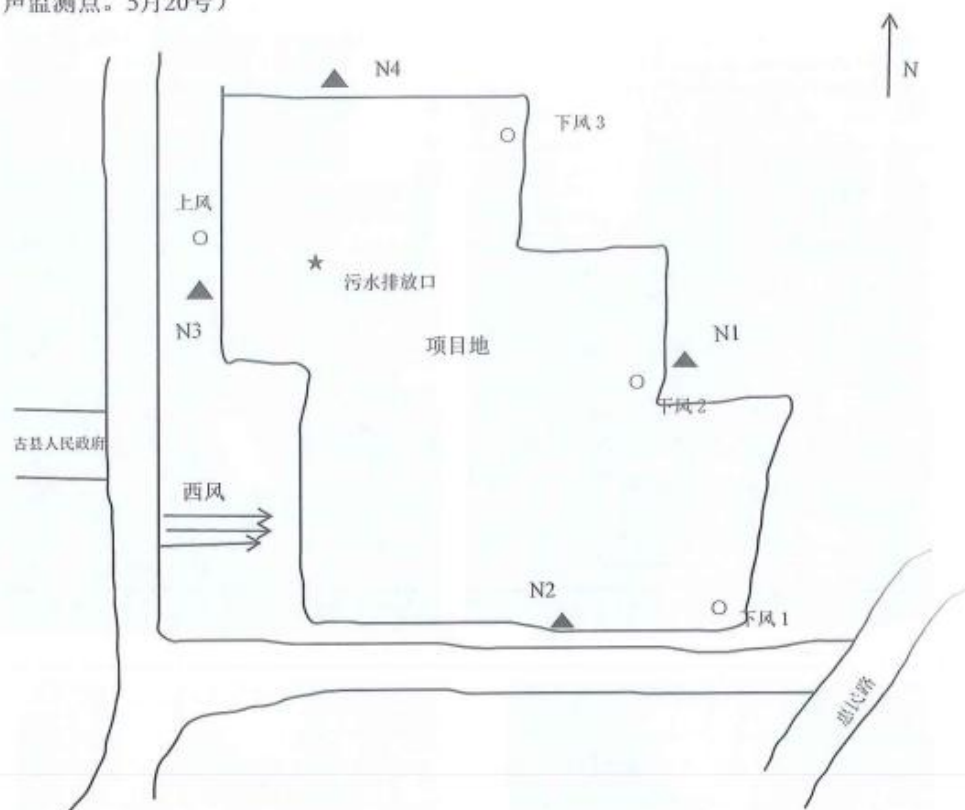
附件：采样点位示意图：（“★”废水监测点、“○”无组织废气监测点、“▲”噪声监测点。5月20号）
